# DEPRECIÇÃO E EFICIÊNCIA EM TECNOLOGIAS DE ILUMINAÇÃO ARTIFICIAL: LED X FLUORESCENTE

DEPRECIATION AND EFFICIENCY IN ARTIFICIAL LIGHTING TECHNOLOGIES: LED X FLUORESCENT

Cristiane Sato

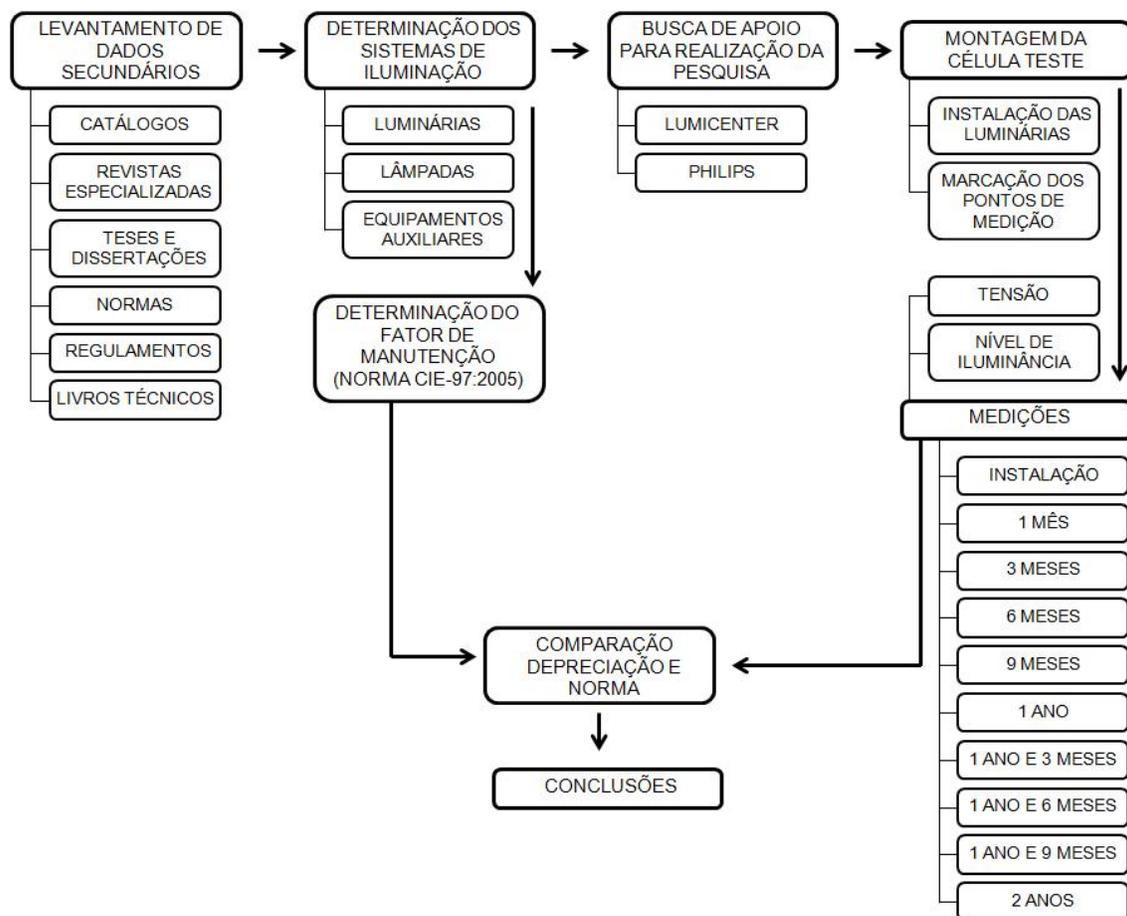
Figura 2: Fluxograma da pesquisa

O método de pesquisa seguiu o fluxograma mostrado na Figura 2 durante todas as suas etapas.

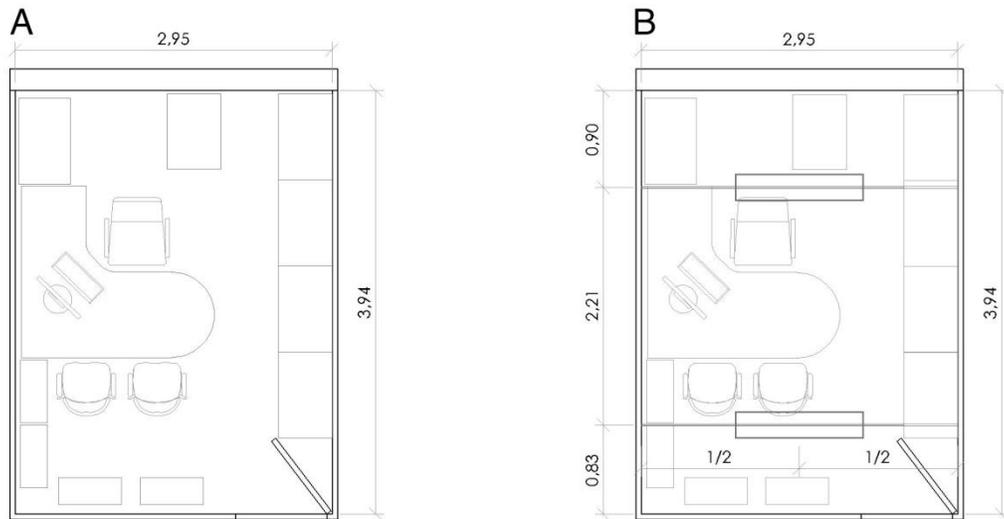
Figura 3: Layout da célula teste (A) e Posição das luminárias para medições (B)

A sala tem 2,95m x 3,94m, com pé-direito de 2,92m e altura de instalação das luminárias a 2,82m no perfilado existente. A Figura 3 é referente ao *layout* da célula teste (A) e aos pontos onde foram instalados os sistemas de iluminação (B).

Como havia apenas uma célula teste, as medições ocorreram em datas distintas. A cada dia da medição, uma tipologia de sistema de iluminação foi posicionada, conforme Figura 3 (B), com o auxílio de um electricista. As demais peças ficavam instaladas em perfilados nas paredes laterais da célula teste e desligadas somente no momento de cada medição, uma vez que cada sistema de iluminação estava ligado em um circuito diferente. Os vãos superiores foram cobertos com papel do tipo Paraná, para que a luz da sala teste não interferisse nas salas adjacentes. Durante o experimento, a sala teste não foi utilizada por docentes ou alunos.

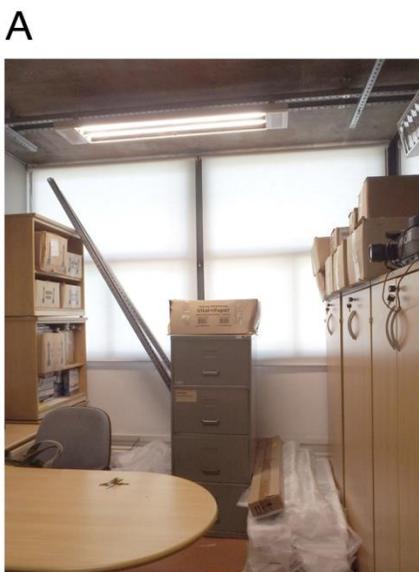
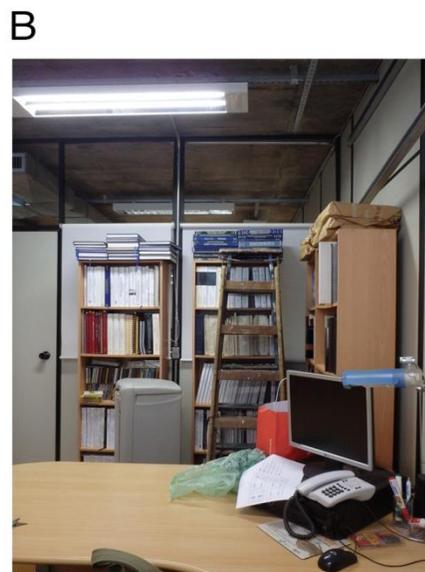
Figura 4: Vista da sala da porta para janela (A) e Vista da sala da janela para porta (B)

O acabamento da sala é: piso cor de caramelo, paredes de cor creme claro e teto em concreto. As estantes da sala contêm livros ou são armários fechados, conforme Figuras 4. A refletância considerada foi de 0,20 para o piso, 0,50 para as paredes, devido à interferência de diversos armários e livros, e 0,50 para o teto de concreto.

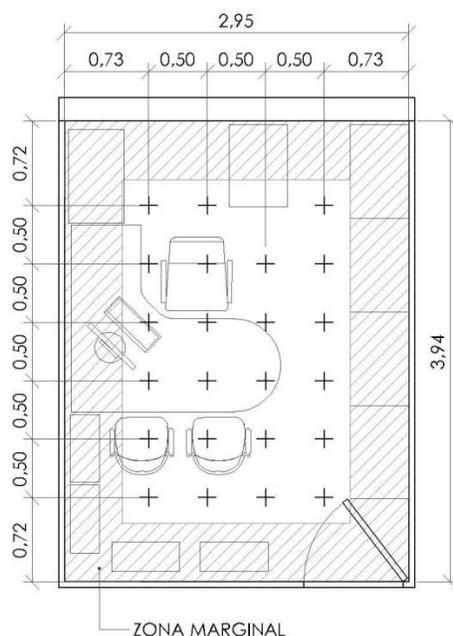
Figura 5: Malha de pontos de medição na célula teste

Substituindo os valores na Equação 2, calcula-se o tamanho da malha como 0,52m. Para facilitar as medições, considerou-se a distância dos pontos da malha de 0,50m. A norma ainda considera um número mínimo de pontos da malha de medição, que é dado pela relação de  $d$  (maior dimensão do ambiente) por  $p$  (tamanho da malha), onde é encontrado o valor mínimo de sete pontos.

Outro ponto da norma presente na pesquisa foi o acréscimo de uma faixa marginal de 0,50m ao redor do ambiente, onde é desconsiderado o valor de medição e/ou de simulação. Dessa maneira, para a sala teste em questão, foram considerados os seguintes 23 pontos de medição, conforme pode ser observado na Figura 5:

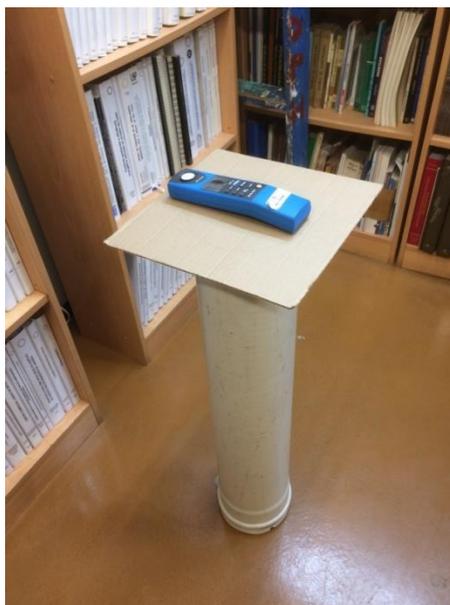
Figura 6: Base utilizada na célula teste para medições

A Figura 6 mostra a base, feita com cano de PVC, com altura de 0,75m, que permitiu que as medições de iluminância realizadas fossem feitas todas na mesma altura. A mesa de trabalho também possui a mesma altura de 0,75m.

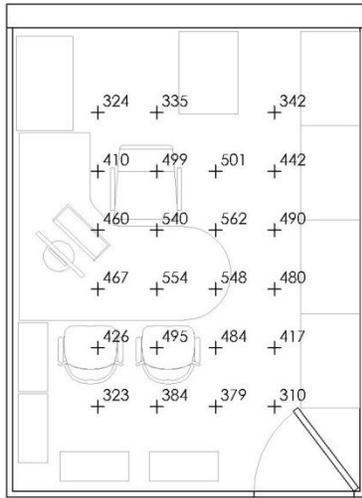
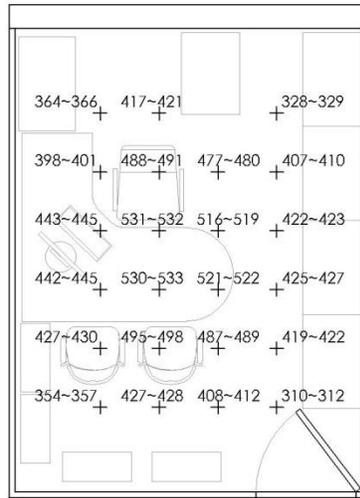
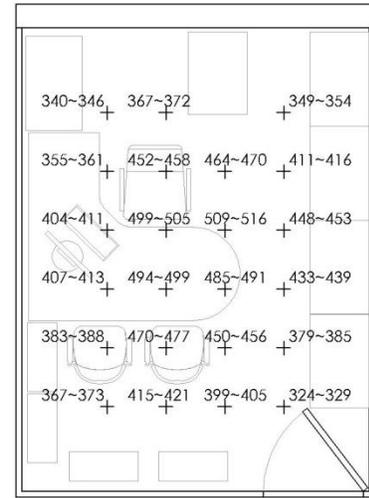
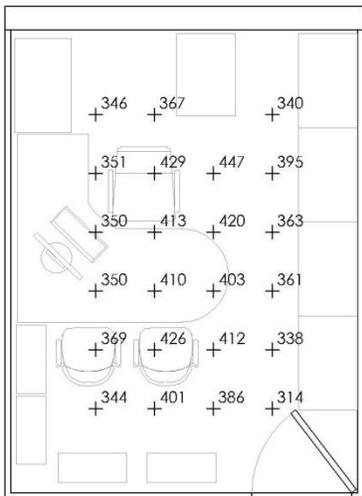
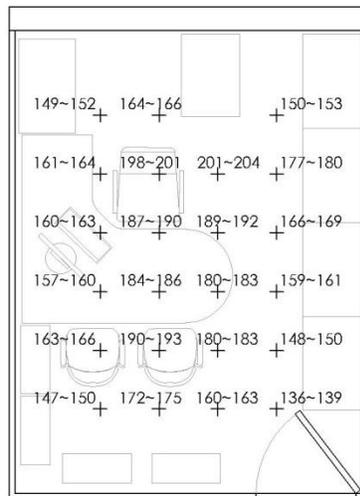
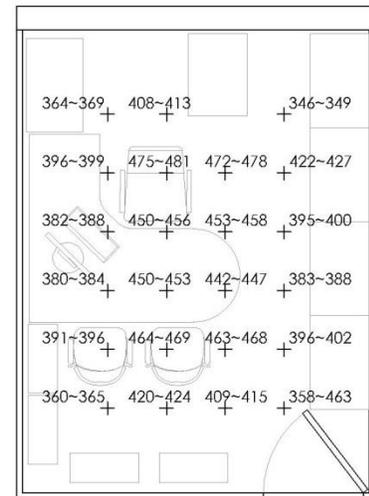
Figura 7: Resultados de medição da iluminância na célula teste no início do experimento

A seguir, serão apresentados os valores medidos ponto a ponto no momento da instalação dos sistemas de iluminação. Os valores apresentados foram corrigidos e estão de acordo com o luxímetro calibrado. A Figura 7 ilustra as medições realizadas no dia da instalação de cada sistema de iluminação, seguindo a malha de pontos no momento da instalação.

LUMINÁRIA TIPO 1  
 DATA DA MEDIÇÃO: 18.11.2016  
 HORÁRIO: 19:10h  
 REFERÊNCIA: 0h  
 Em = 442 lux

LUMINÁRIA TIPO 2  
 DATA DA MEDIÇÃO: 17.11.2016  
 HORÁRIO: 19:10h  
 REFERÊNCIA: 0h  
 Em = 438 lux

LUMINÁRIA TIPO 3  
 DATA DA MEDIÇÃO: 16.11.2016  
 HORÁRIO: 19:10h  
 REFERÊNCIA: 0h  
 Em = 421 lux

LUMINÁRIA TIPO 4  
 DATA DA MEDIÇÃO: 21.11.2016  
 HORÁRIO: 19:20h  
 REFERÊNCIA: 0h  
 Em = 380 lux

LUMINÁRIA TIPO 5  
 DATA DA MEDIÇÃO: 22.11.2016  
 HORÁRIO: 18:55h  
 REFERÊNCIA: 0h  
 Em = 170 lux

LUMINÁRIA TIPO 6  
 DATA DA MEDIÇÃO: 23.11.2016  
 HORÁRIO: 19:30h  
 REFERÊNCIA: 0h  
 Em = 415 lux

Todas as medições realizadas foram fichadas, conforme Figura 7. Ao final de cada medição, obteve-se o  $E_m$  (nível médio de iluminância) medido. Os resultados são apresentados no gráfico da Figura 8 e na Tabela 5.
