As Condições Ambientais Do Edifício Vilanova Artigas (1969), Sede Da FAUUSP, Um Ícone Da Arquitetura Modernista Em São Paulo: Pesquisa de campo e a percepção dos usuários

Resumo

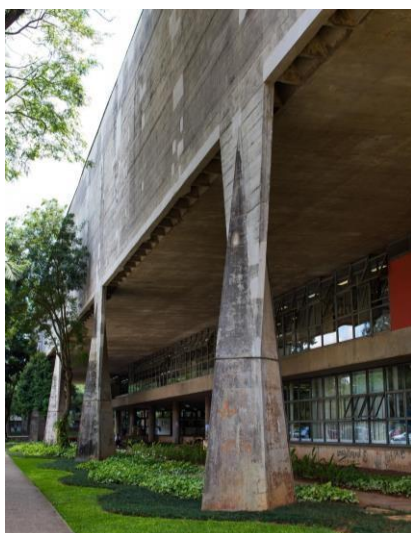
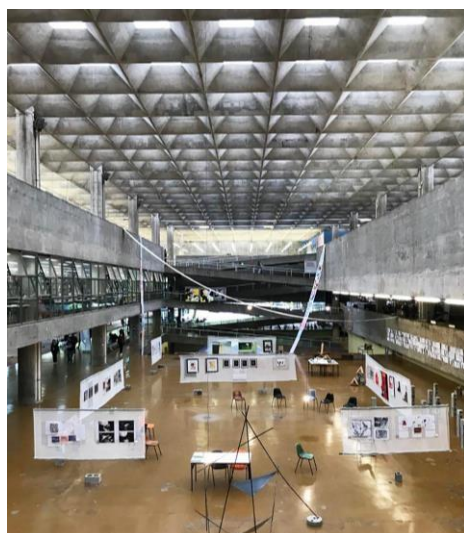
Figura 1 – À esquerda, vista externa do edifício da FAUUSP, mostrando a projeção da caixa elevada de concreto acima do volume envidraçado da biblioteca e as aberturas inferiores de ventilação natural criadas pela parede dupla da empina de concreto. À direita, vista do interior do edifício, com o Salão Caramelo no espaço central. Fonte: Os autores.

Inaugurado em 1969, o edifício Vilanova Artigas, sede da Faculdade de Arquitetura e Urbanismo da Universidade de São Paulo (FAUUSP), localizado na Cidade Universitária Armando de Salles Oliveira (CUASO), é um dos maiores ícones da arquitetura modernista brasileira construído na cidade de São Paulo. Projetado pelo arquiteto João Vilanova Artigas, o edifício é configurado por uma caixa de concreto de 110 metros de comprimento e 66 metros de largura, suspensa por um sistema de pilares e vigas de concreto, tendo sido concebido com uma clara divisão vertical de funções que definem a sua espacialidade interna, organizadas ao redor de um grande vazio central e sob uma cobertura de claraboias (BAROSSO, 2016), como visto na Figura 1.

Acompanhando a estrutura, as paredes da caixa superior são empenas de concreto (sem pintura ou isolamento térmico) ventiladas internamente por uma parede dupla (Figuras 1 e 2). As divisórias entre salas de aula e entre estúdios são de painéis de concreto. Nos estúdios, as divisórias de 3 metros de altura não atingem a cobertura, garantindo uma continuidade visual do plano inferior da cobertura, assim como uma distribuição mais homogênea da luz zenital. De forma geral, os espaços dos estúdios são praticamente abertos para o volume central do Salão Caramelo e, conseqüentemente, expostos às variações das condições ambientais de térmica, iluminação e acústica do vazio central e, por conseguinte, do exterior.

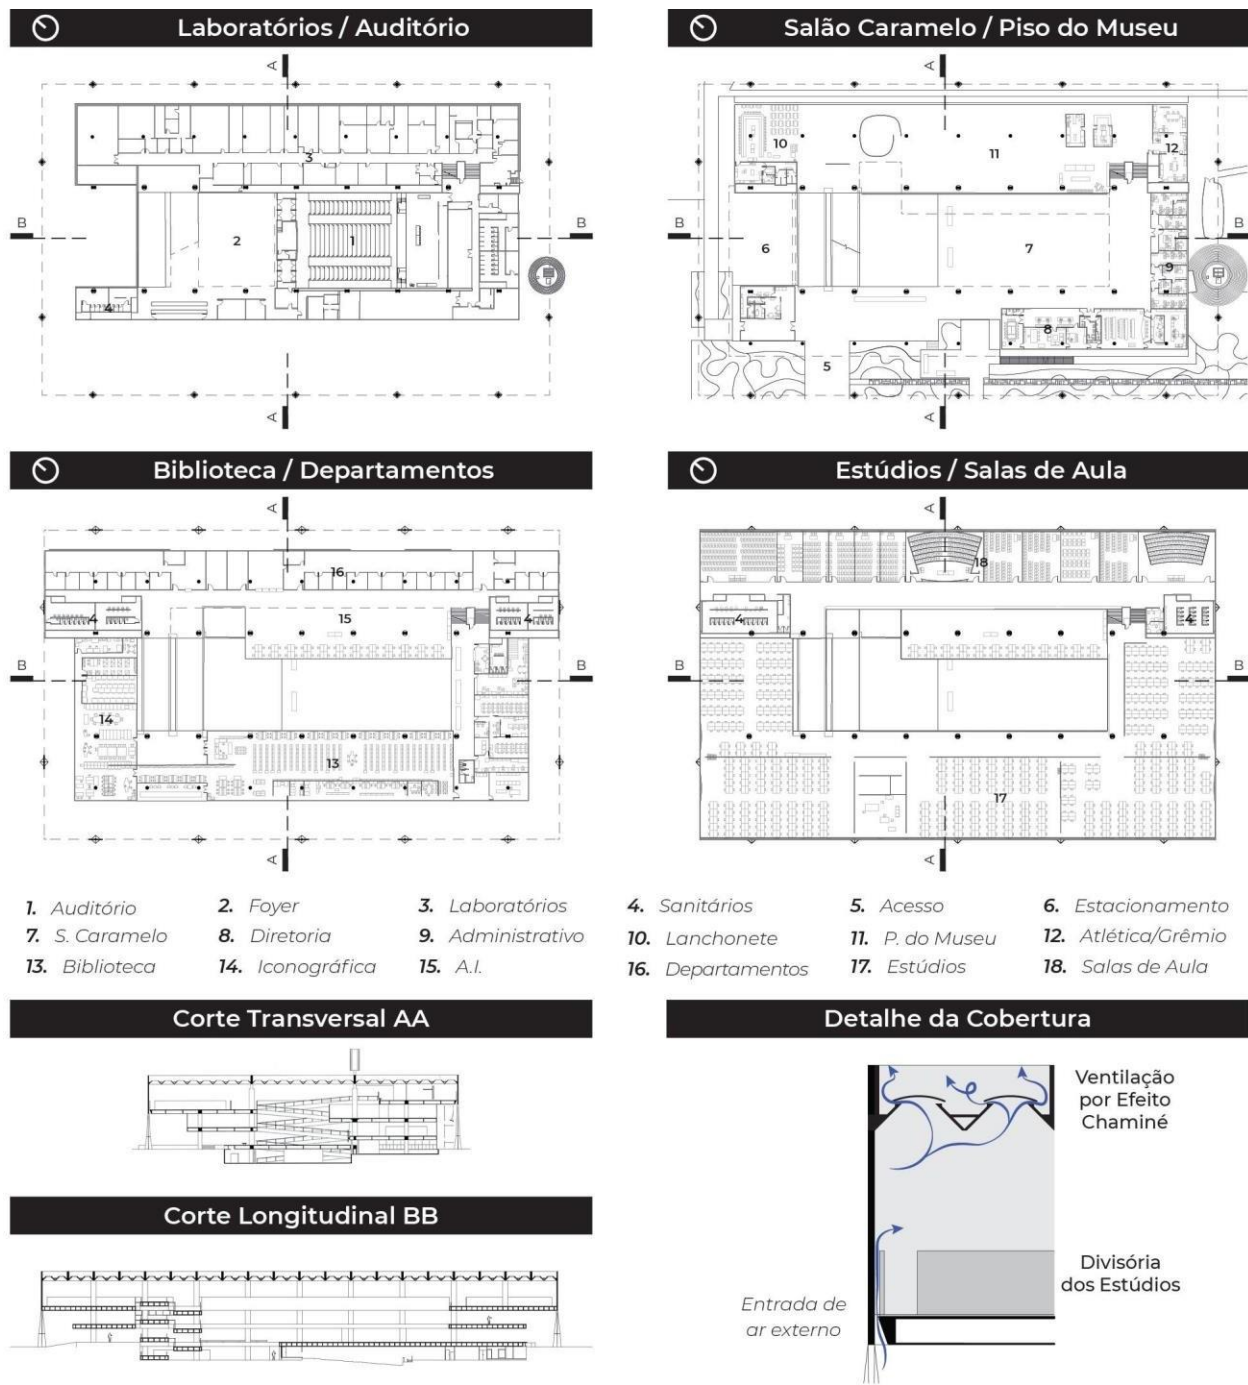
Figura 2 - Plantas dos quatro níveis principais do edifício (laboratórios e auditório; salão caramelo e piso do museu; biblioteca e departamentos; e estúdios e salas de aula), cortes longitudinal e transversal e corte da parede dupla de concreto indicando o esquema de ventilação envolvendo as aberturas das claraboias. Fonte: Os autores.

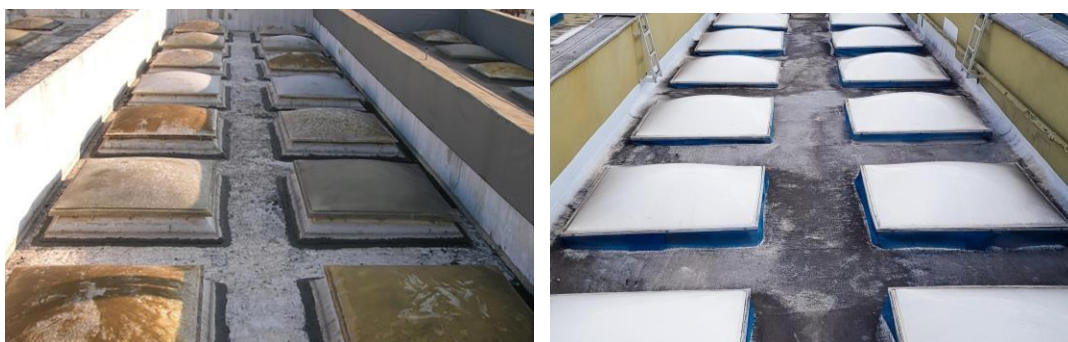
Figura 3 – À esquerda, vista externa da cobertura original, mostrando o estado de degradação da fibra de vidro. À direita, vista externa da cobertura com as novas claraboias em acrílico leitoso. Fonte: Imagem à esquerda: Claudia Oliveira, disponível em: <<http://docomomo.org.br/wp-content/uploads/2016/01/069.pdf>>, acesso em fevereiro de 2020; imagem à direita: Os autores.

No que tange à iluminação zenital, relatos de alguns alunos das primeiras turmas de graduação da FAUUSP indicam uma insatisfação com as condições de conforto ambiental, principalmente por excesso de luminosidade proveniente da cobertura original de claraboias de fibra de vidro, que permitia a penetração da radiação solar direta (CREMONESI, 2013). Passados anos de ocupação, as superfícies externas das claraboias nas salas de aula foram pintadas com tinta fosca devido ao excesso de luminosidade, a fim de escurecer o ambiente interno e viabilizar a execução de projeções. Como consequência, tais espaços foram transformados em ambientes permanentemente escuros, dependentes da luz artificial para qualquer tipo de uso e em qualquer hora do dia, enquanto os estúdios tiveram a diminuição da luz natural devido à perda das características de transmissão luminosa da fibra de vidro, após quase 50 anos de sua instalação (Figura 3).

A troca das claraboias originais de fibra de vidro (que se encontravam altamente degradadas em função da longa exposição às intempéries) fez parte do escopo da reforma da cobertura do Edifício Vilanova Artigas, concluída em 2014. Na especificação dos novos elementos de cobertura, considerou-se a importância de retomar a luz natural zenital no projeto, presente na proposta original de Artigas. Porém, visando aspectos do conforto térmico e luminoso, um requisito-chave foi adicionado ao desempenho das novas claraboias: transmissão de luz difusa, sendo essa a condição luminosa adequada para o desenvolvimento de tarefas de leitura, escrita, desenho e outras práticas manuais, além do uso de computador (Figura 4). Ou seja, diferente do projeto original, objetivou-se que a radiação solar global incidente na cobertura fosse transmitida para o interior na forma de luz difusa, sem a penetração direta de raios solares (PINHO, 2013).

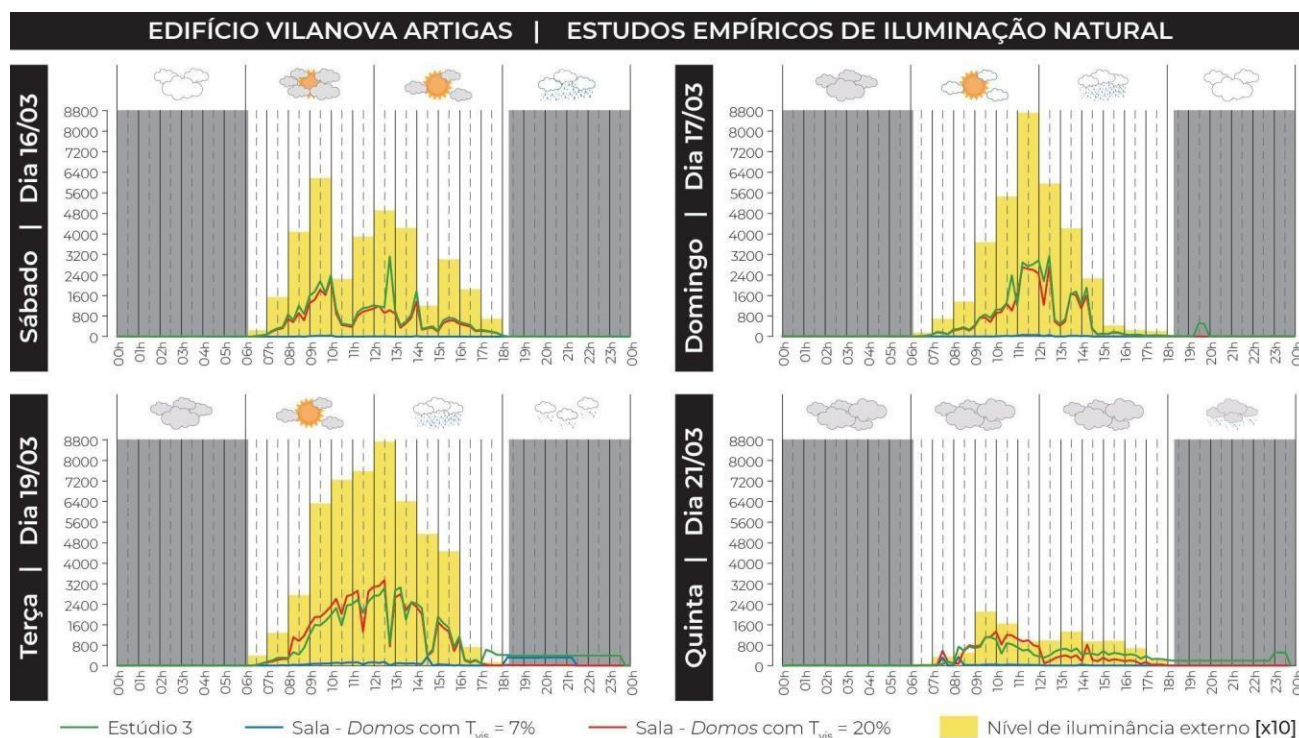
Figura 6 – Gráficos dos 4 dias selecionados de medição de iluminâncias na sala de aula e no estúdio, no mês de março de 2019, a saber: canto superior esquerdo, dia 16 de março (sábado); canto superior direito, dia 17 de março (domingo); canto inferior esquerdo, dia 19 de março (terça-feira); e canto inferior direito, dia 21 de março (quinta-feira). Fonte: Os autores.

Para os dias de final de semana (16 e 17 de março), sem a utilização da iluminação artificial, observa-se que os níveis de iluminação são ligeiramente mais altos no estúdio, do que nas salas de aula, em função das divisórias baixas e maior área iluminante para os estúdios. Para o dia 16 de março, particularmente, de céu parcialmente encoberto, os níveis de iluminância no estúdio variaram entre 240 e 3.120 lux, aproximadamente, entre 8h e 16h, enquanto os níveis externos variaram entre 12.000 e 62.000 lux. Esses resultados comprovaram que o espaço tem condições de ser ocupado sem a necessidade da iluminação artificial por grande parte do dia, mesmo em dias encobertos. Já durante o período da manhã dos dias letivos (dias 19 e 21 de março), quando as salas de aula estão normalmente em uso, a diferença entre estúdio e sala de aula se inverte e os maiores níveis de iluminância são

encontrados na sala, devido ao possível acionamento da iluminação artificial, por hábito dos usuários, mesmo sem a real necessidade desta.

Com relação aos valores absolutos medidos, considerando a somatória da iluminação natural com a artificial, os maiores níveis de iluminância durante todo o período de medição foram identificados abaixo das claraboias mais translúcidas da sala de aula, na terça-feira, dia 19 de março, próximo ao meio-dia, aferindo valores de até 3.330 lux, enquanto níveis externos extrapolavam a marca dos 75.000 lux. O registro de maiores valores nesta posição já era esperado, tendo em vista a proximidade entre o plano de trabalho e a superfície iluminante da cobertura translúcida. Desconsiderando a área sob as claraboias com T_{vis} de 7%, alguns dos valores mais baixos de iluminância também foram encontrados nesse ambiente: no período da tarde da quinta-feira, dia 21 de março, quando o céu estava encoberto, ficando por volta dos 150 lux. É possível que nesta situação, o sistema de iluminação artificial estivesse desligado. De uma forma geral, ao serem avaliados os dias com ocupação, ou seja, com a luz artificial ligada, comparativamente aos finais de semana (quando foi medida apenas a luz natural), pode-se perceber uma variação nos espaços de estudo de aproximadamente 300 lux.

No mesmo dia de céu encoberto, 21 de março, enquanto a disponibilidade de luz externa chegou ao máximo de 20.900 lux, na área mais iluminada da sala de aula as iluminâncias internas atingiram o valor máximo de 1.328 lux, com o auxílio da luz artificial. Levando em consideração a variação de 300 lux entre os dias com e sem o uso de luz artificial, pode-se chegar a uma estimativa de aproximadamente 1.000 lux na parte mais iluminada da sala de aula em decorrência da contribuição da luz natural, apenas. É importante comentar que este valor já ultrapassa o recomendado para salas de aula, áreas de leitura de bibliotecas e salas de desenho técnico (300, 500 e 750 lux, respectivamente), pela norma brasileira NBR ISO/CIE 8995-1 (ABNT, 2013). Além disso, com base nos dados medidos, pode-se constatar que a área de baixa transmissão luminosa colocada nas salas de aula é capaz de barrar mais de 90% da radiação solar recebida na face externa. No dia de maior intensidade da radiação solar, com valores de disponibilidade de luz natural ultrapassando os 75.000 lux, os dados internos registrados na sala de aula ficaram próximos dos 2.500 lux sob a parte mais translúcida e em torno dos 130 lux apenas, sob a parte mais escura, onde ficam as paredes para projeções e, por conseguinte, onde iluminâncias menores são vantajosas para a visibilidade das mesmas.

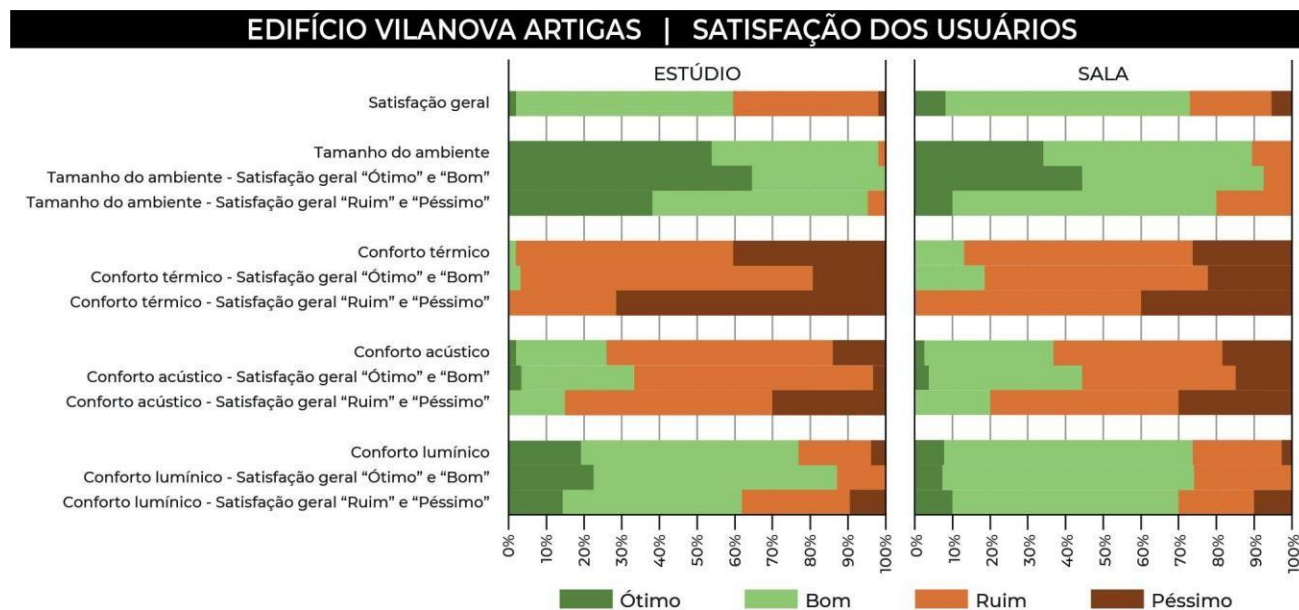
Figura 12 – Resultados da pesquisa de satisfação dos usuários com as condições ambientais no Edifício Vilanova Artigas. À esquerda, resultados referentes ao Estúdio 1 e, à direita, à Sala de Aula 812. Fonte: Os autores.

Os principais resultados da pesquisa junto aos alunos dos ambientes de estudo estão apresentados na Figura 12. Olhando de maneira conjunta para as respostas sobre a satisfação geral dos usuários do estúdio e da sala de aula com o edifício, o resultado é majoritariamente positivo (somando as respostas “bom” e “ótimo”), variando entre 60% no estúdio e 70% na sala de aula. Nos dois espaços, foi identificada uma satisfação também destacadamente positiva com o tamanho dos mesmos e as condições de iluminação. Por outro lado, o conforto térmico e o acústico nestes espaços foram avaliados negativamente.

Sobre o estúdio, especificamente, a avaliação entre “bom” e “ótimo” a respeito do tamanho do espaço é a opinião de quase 100% dos entrevistados, enquanto 60% dos mesmos tem uma satisfação geral com o edifício também entre “bom” e “ótimo”. A boa avaliação do conforto luminoso supera a da satisfação geral, sendo avaliado como “bom” e “ótimo” por quase 90% daqueles que têm uma boa

satisfação geral com o edifício, se mantendo essa entre “bom” e “ótimo” por mais de 60% daqueles que não têm uma boa avaliação geral. No que tange à térmica, mesmo dentre aqueles que fazem uma boa avaliação do edifício, o conforto térmico fica entre “ruim” e “péssimo” para quase 100% dos entrevistados. O percentual de quem acha o conforto térmico “péssimo” sobe de 20% para mais de 70% entre aqueles que apreciam positivamente o edifício em geral e os que não. Sobre o conforto acústico, aproximadamente 70% daqueles que fazem uma boa avaliação do edifício, avaliam este como ruim ou péssimo. Sobre aqueles que não estão satisfeitos com o edifício de uma maneira geral, mais de 80% avaliam o conforto acústico como ruim ou péssimo, sendo a segunda opção para 30% deles. Dos usuários entrevistados na Sala de Aula 812, mais de 70% têm uma boa satisfação geral com o edifício. Desses, 90% avaliam o tamanho do espaço como “bom” ou “ótimo”. Uma avaliação semelhante é mantida para 80% daqueles que não tem uma boa satisfação com o edifício. A avaliação do conforto luminoso segue a mesma tendência positiva, sendo “bom” ou “ótimo” para aproximadamente 70% dos entrevistados, independente da sua satisfação geral com o edifício. Sobre a térmica na sala de aula, mesmo para os entrevistados que fazem uma avaliação satisfatória do edifício como um todo, o conforto é avaliado como “ruim” para 60% deles e péssimo para 20%. Essa avaliação negativa do conforto térmico sobe de 80% para 100% daqueles que não têm uma boa avaliação geral do edifício. Passando para a acústica, 55% daqueles que apreciam positivamente o edifício avaliam o conforto acústico como “ruim” ou “péssimo”. Complementando, 50% dos entrevistados que não têm uma boa satisfação geral com o edifício, avaliam o conforto acústico na sala como ruim e 30% como péssimo.
